Enlèvement des encombrants, travaux et réunion de chantier du 3 au 5 mai 2023

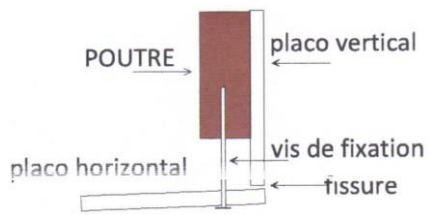
Vue de coupe

Appartement 90

Nous nous sommes rendus appartement 90 pour constater le désordre signalé par le propriétaire. Nous pensons que la fissure est liée à la jonction des deux plaques M. Duchosal propose de poser des grandes vis afin de rejoindre la poutre maitresse. On peut également coller, visser une grosse cornière bois pour consolider la jonction. M.Duchosal c'est proposé de faire le travail. M. Muraz en fera part au propriétaire.

A suivre lors de la prochaine visite

Les travaux seront à la charge du propriétaire.

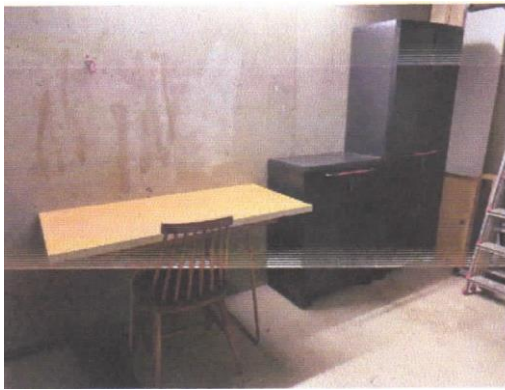
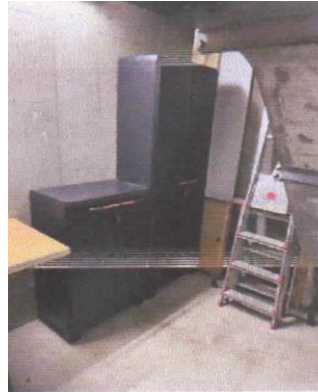
Meubles de rangement outillage et quincaillerie local technique montage réalisé par M. Blaise Christian
